LEIKSKÓLINN HLAÐHAMRAR

Ástandsskoðun – nýrri hluti

27.02.2025

108844-SKY-001-V04

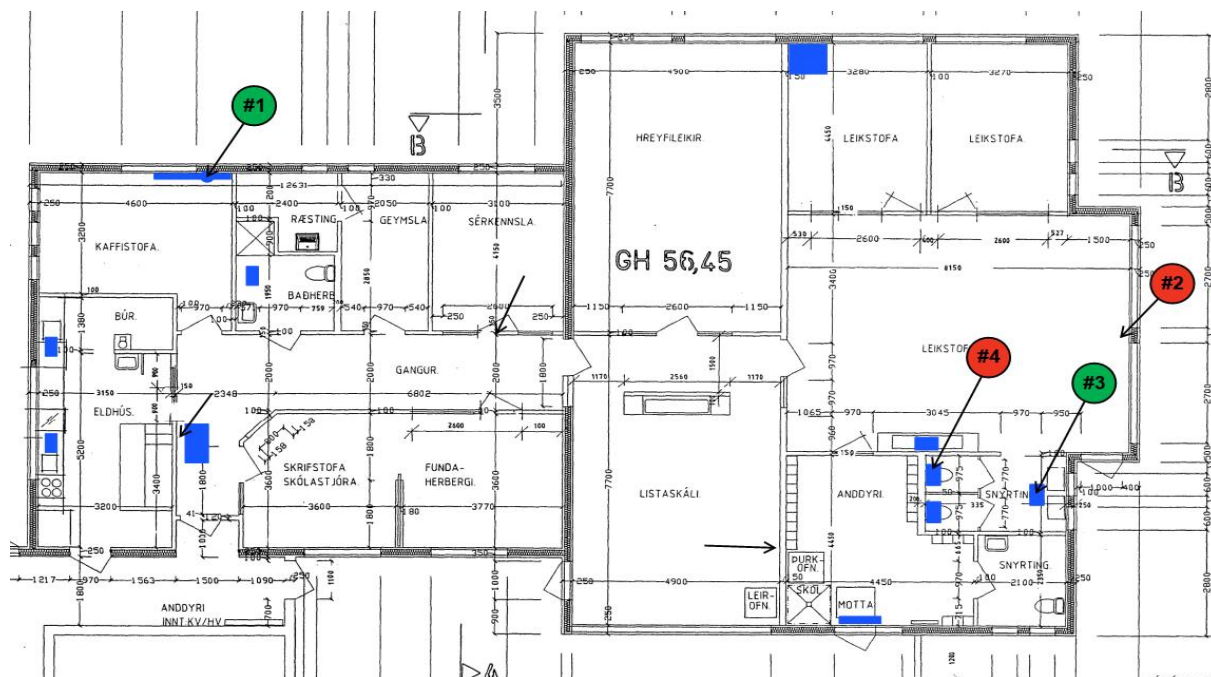
Við rakaskimun kom í ljós að hækkaður raki er í gólfum við flest öll niðurföll og klósett í viðbyggingunni sem og tveimur stöðum við útvegg, annars vegar í kaffistofu starfsmanna sem og í leikstofu (rými 0118), þá mældist einnig hækkaður raki í gólfi á gangi bakvið eldhús og fyrir framan hurð í anddyri, sjá nánar á mynd 2.

MYND 2 Leikskólinn Hlaðhamrar, rakaskimun og niðurstöður sýnatöku.

Tekin voru fjögur byggingarsýni úr gólfi til rannsóknar á örveruvexti, í tveimur tilfellum var engan örveruvöxt að finna (sýni 1 og 3) á meðan örveruvöxtur og gró var að finna (sýni 2 og 4) annars vegar í leikstofu (rými 0117) undir gólfduknum og hins vegar í holrýmum múrs sem og undir gólfduki við klósett á salerni (rými 0116).

Lagt er til að núverandi gólfdukkur verði fjarlægður og fargað og flot/múr undir dúk slípað niður u.þ.b. 2-3 mm, tryggt að niðurföll og klósett séu tengd rétt og þétt, ef ekki þá þurfi að brjóta meðfram og niður að tengingu og lagfæra þéttingar, að því loknu verði múrað með niðurföllum, endurflotað og nýr gólfdukkur lagður á leikskólann. Hægt er að fara í staðbundnar viðgerðir þar sem hækkaður raki mælist undir gólfdukk en hættan er að hugsanlega sé ekki gengið nógu langt við að fjarlægja rök svæði og viðunandi árangur náist.

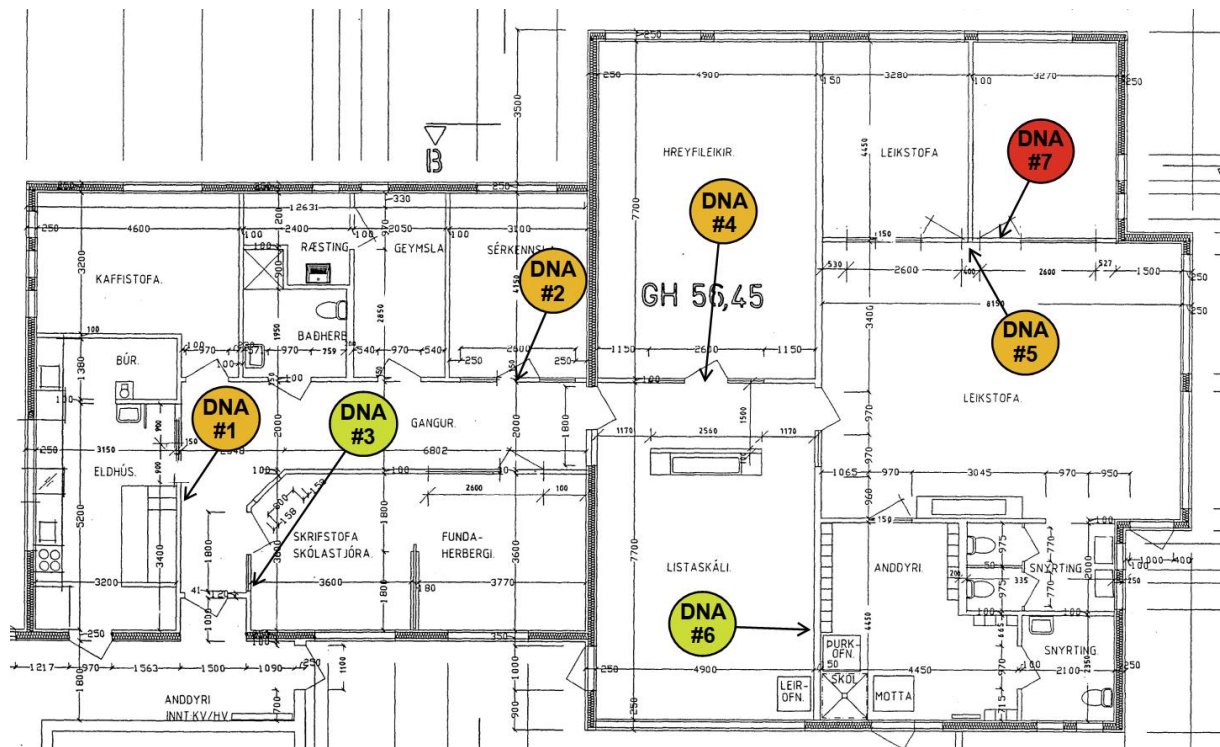
Tekin voru sjö DNA ryksýni víða í leikskólanum, niðurstöður mælinga gefa einkunina C, D og F, sjá nánar skala einkunnar undir kafla „Rannsóknaraðferðir“ og undirkafla „DNA ryksýnatökur“. Á tveimur stöðum er einkunin C, fjórum stöðum er einkunin D og eitt sýni fékk einkunina F, sjá staðsetningu og einkunn á mynd 3 hér að neðan.

MYND 3 Leikskólinn Hlaðhamrar, niðurstöður DNA sýnatöku.

Einkunn C (DNA sýni nr. 3 og nr. 6):

Greiningin sýnir að tegundasamsetning örveru í sýninu er óhefðbundin. Þetta er líklega annaðhvort vegna þess að vöxt er að finna í byggingunni eða vegna þess að það sé vegna örveru sem hafa leitt inn í bygginguna utan frá og sest í ryk í húsinu sem ekki hefur verið þrifið.

Einkunn D (DNA sýni nr. 1, nr. 2, nr. 4 og nr. 5):

Greiningin sýnir að það er aukið magn örveru í sýninu og að tegunda samsetningin sé óhefðbundin. Þetta bendir til þess að byggingin hafi orðið fyrir rakaskemmdum áður eða liggja undir rakaskemmdum.

Einkunn F (DNA sýni nr. 7):

Greiningin sýnir að mjög mikið magn af örveru sé að finna í sýninu, samsetning tegunda sé óeðlileg og mjög mikið magn af tegundum sem þrífast í röku umhverfi innandyra. Þetta þýðir að líklegt er að rakavandamál sé að finna í byggingunni sem hefur slæm áhrif á loftgæði innandyra.

Að lokum verði farið í ítarlega rykhreinsun eftir að búið sé að tryggja að smit eigi sér ekki stað á milli byggingarhluta, þ.e.a.s. með stoðum, rakavarnarplasti og þétt með viðurkenndu rakavarna límbandi. Að því loknu verði farið í ítalega rykhreinsun, þurrkað af öllum láréttum flötum, ryksugað með heba filter og skúrað. Verkferlar varðandi þrif í húsnæðinu yfirfarðir og bættir ef þörf krefur. Að tveimur mánuðum liðnum er hægt að endurtaka DNA sýnatöku og fá raunsærri mynd af ástandinu.

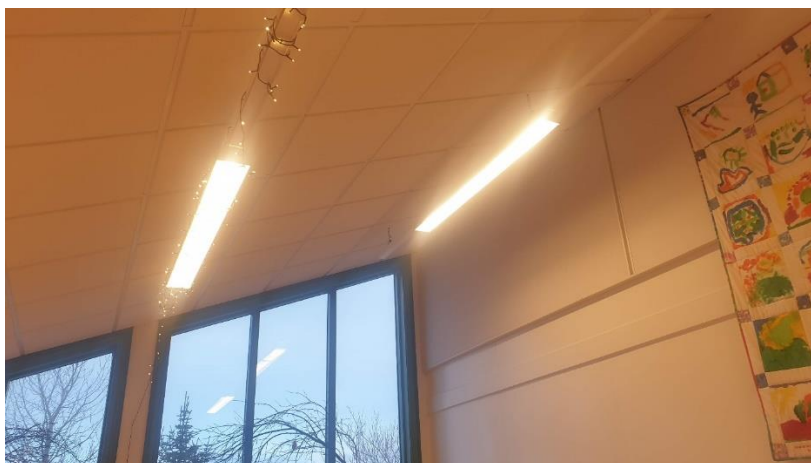
Mikið er um flúrlýsingu í nýrri hlutanum leikskólans, sjá nánar á mynd 4, en það hefur sýnt sig að flúrlýsing gefi frá sér geisla sem getur haft áhrif á heilsu þeirra notenda sem eru í rýminu og þá sérstaklega ef notendur eru viðvarandi lengi undir þessu álagi, það á þá sérstaklega við um þreytu og höfuðverki, við skoðun á staðnum kom í ljós nokkuð mikið flökt frá lýsingu.

MYND 4 Leikskólinn Hlaðhamrar, flúrlýsing.

Að lokum er einnig mælt með því að lýsing verði endurnýjuð fyrir leikskólann þar sem núverandi lýsing getur haft áhrif á starfsfólk og notendur.

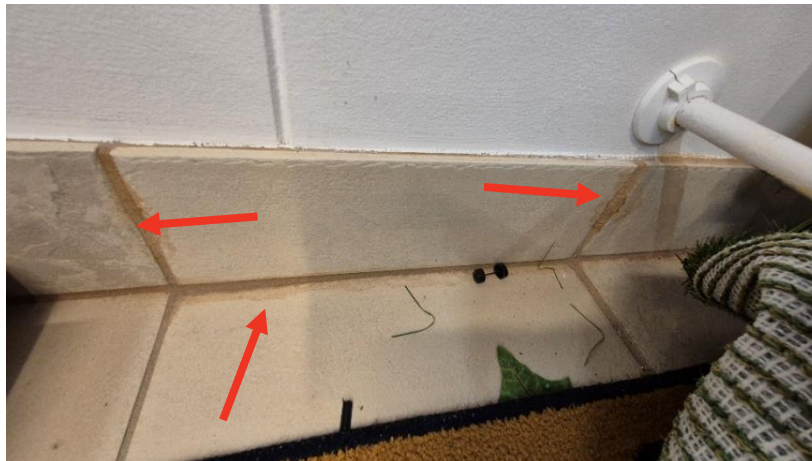
Við rakaskimum upp við útveggi kom í ljós áhyggjur varðandi kuldabré, svo virðist vera sem að það gæti daggað (rakapétting) í kverk milli gólfs og veggjar, miðað við skoðun þar sem sökkul flísar eru upp við veggir virðist vera eins og það blæði í kringum fúgu á hliðum sökkulflísa sem og í kverk á gólflís við sökkulflís, sjá nánar á mynd 5. Þess ber að geta að ekki mældist hækkaður raki bakvið sökkul flísar og því óljóst hvort um döggun (rakapéttingu) sé að ræða.

**MYND 5** Leikskólinn Hlaðhamrar, blæðing úr fúgu upp við útvegg.

Mælt er með að farið verði í yfirferð á lofti þaksins og tryggt að rakavarnalag sé þétt, þá er einnig mælt með að opnað verði í vegg og kannað hvort sambærileg vinnubrögð hafi verið unnin þar. Á einum stað í vegg og lofti verði kannað með því að fjarlægja rakavarnalag og einangrun ástand borðaklæðningar og krossviðs og hvort hugsanlega sé hægt að sjá hvernig öndun (loftun) er háttað í þaki, samhliða því þá verði timburreim við steypa botnplötu einnig skoðað, sökum kuldabruar.

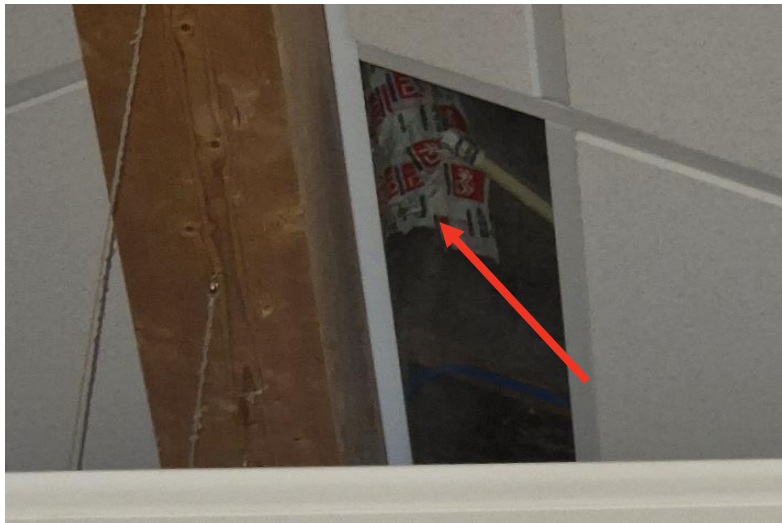
Miðað við þann eina stað þar sem kerfisloftaplata var ekki til staðar í lofti leikskála (rými 0117), kom í ljós að að límband sem notað er til þéttingar á rakavarnarlag er venjulegt Húsasmiðju límband, sjá nánar á mynd 6. Nauðsynlegt er að fara í yfirferð á rakavarnarlagi í lofti leikskólans og venjulegu límbandi skipt út fyrir viðeigandi rakavarnar límbandi þar sem það á við. Ef þéttingar á rakavarnarlagi í lofti eru víða með sama hætti er einnig lagt til að opnað verði í veggum til þess að kanna ástand á rakavarnarlagi þar.

MYND 6 Leikskólinn Hlaðhamrar, rakasperra í lofti.

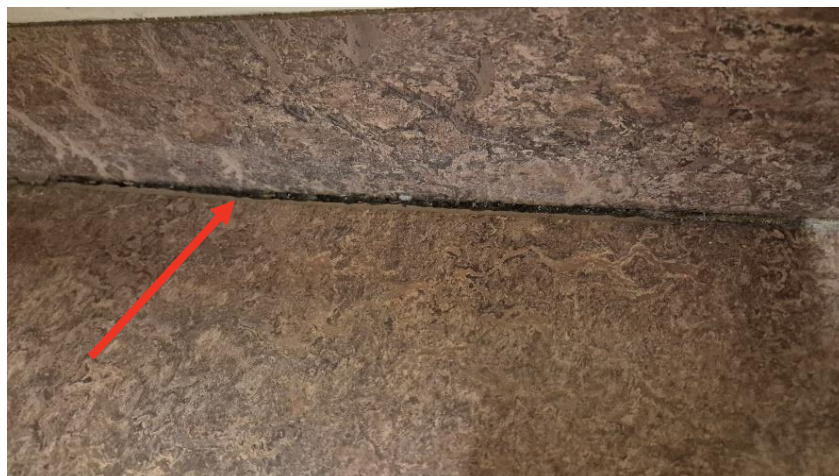
Á nokkrum stöðum er suða á milli dúka farin að gliðna í sundur, sjá nánar á mynd 7, á þetta sérstaklega við um gólfdukk upp við sökkullista gólfduks við vegg. Hættan við þetta er að vatn við skúringar/þrif fari á milli og valdi rakaskemmdum ef ekkert er að gert.

MYND 7 Leikskólinn Hlaðhamrar, suða/kítta farið að gliðna frá samskeytum gólfduks.

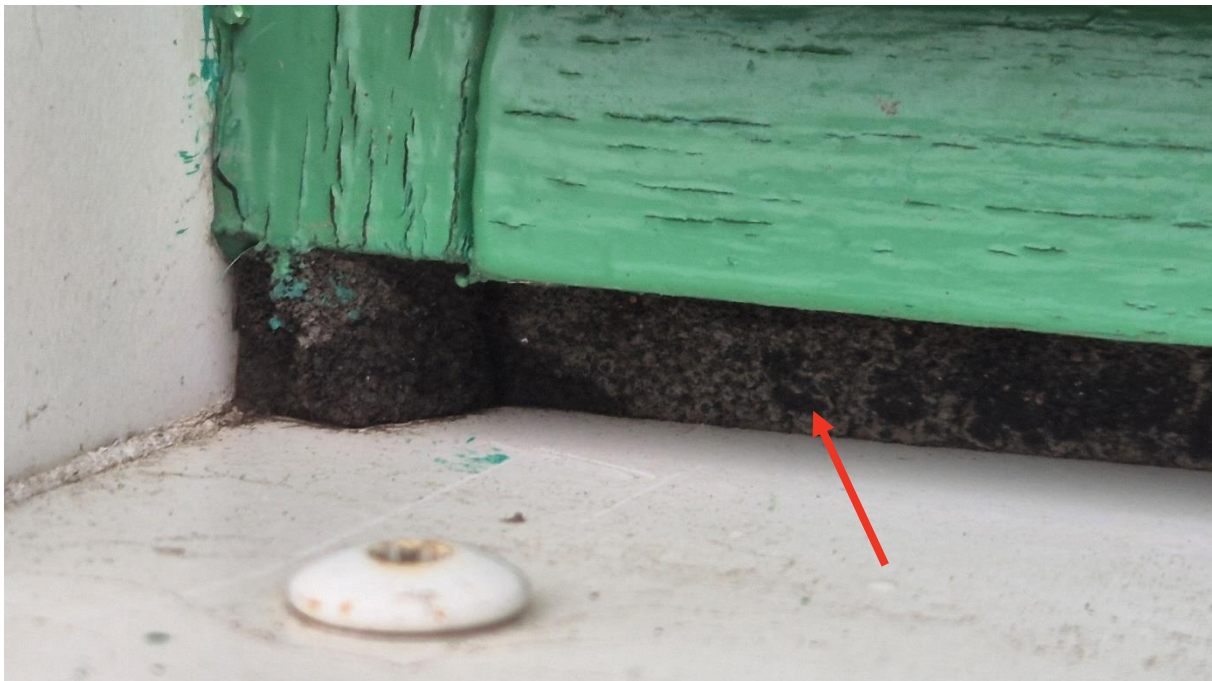
Meðfram hliðum og að ofanverðu við glugga leggst veggklæðning upp að karmi glugga og lokar þar með þéttingu meðfram glugga við burðarvirki. En að neðanverðu við vatnsbrettið er þétting glugga sýnileg. Svo virðist vera sem að gluggi sé þéttur með svokölluðum þanborða, um er að ræða þéttiborða sem þennst út við aðliggjandi fleti. Þessi tegund af þéttingum hafa ekki reynst vel á Íslandi og má tengja marga leka tengt þeim. Rakasvæði við útvegg, undir gluggum og hurðum á teikningu í kafla „Skoðun, rannsóknir og niðurstöður“ gætu verið orsakir þessara þéttinga.

MYND 8 Leikskólinn Hlaðhamrar, þétting glugga - þanborði.

Þéttingar glugga gætu verið ástæða fyrir raka upp við útveggi þar sem það er að finna og hugsanlega frekari leka seinna meir, því er lagt til að gluggaþéttingar verði endurnýjaðar fyrir varanlegari lausnum.

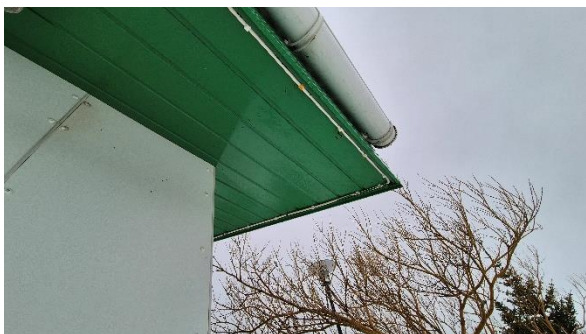
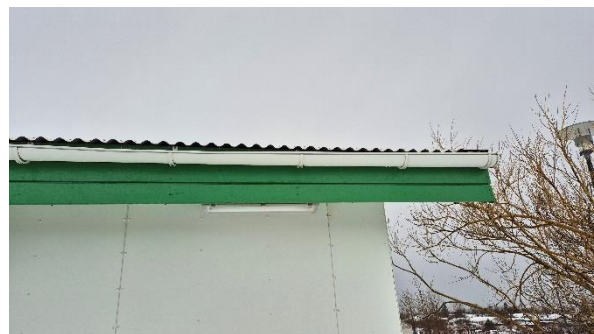
Svo virðist vera sem að loftun sé óvirk fyrir þakið, a.m.k. er þakkantur lokaður með panil timburklæðningu við útbrún þakkantsins og rafmagnssnúru komið þar fyrir, sjá myndir 9 og 10. Miðað við teikningu arkitekta á að vera 10 mm loftunarrauf inn í þakkantinn við útbrún þakkantsins, sjá mynd 11, sjá einnig myndir 12 og 13 af sniðum á teikningu arkitekta í þakið og útvegg. Núverandi öndun inn í þakið er því í gegnum loftunarrauf að neðanverðu við veggjaklæðningu, þ.e.a.s. loftunin gengur í gegnum þversnið byggingarinnar, miðað við þessa leið þá er loftunin töluvert skert í gegnum þversniðið, þ.e.a.s. frá vegg, í gegnum þak og niður með vegg hinum megin, bæði er leiðin mjög löng sem og flókin og þá er veggklæðningin lokuð. Þess ber einnig að geta að á veturna þá lokast öndunin að einhverju leiti þegar snjóskaflar eru upp við veggi hússins, sjá nánar á mynd 1.

Útreiknuð loftun í gegnum eitt sperrubíl er 285 mm²/m² miðað við að mótstaða í sigti loftunarrörs sé 30%. Þess ber að geta að um er að ræða auðveldustu og styðstu leið loftunar í gegnum þakið og ljóst að loftun sé töluvert minni í gegnum önnur lengri sperrubíl eða flóknari byggingarluta eins og þessi bygging ber með sér.

Brýn þörf er á að kanna nánar ástand timburs bakvið klæðningu, m.v. hefta loftun síðastliðin tæp 30 ár, þ.e.a.s. krossviðs í veggjum og borðaklæðningu þaks.

MYND 9 OG 10 Leikskólinn Hlaðhamrar, ekki er að sjá að loftun sé virk í gegnum þakið.

Miðað við að loftun fyrir þakið hefur verið heft síðastliðin 30 ár sem og að útreikningar sína fram á að loftun sé ekki nægjanleg, þá er talin brýn nauðsyn að timburviðir séu kannaðir, þ.e.a.s. að opnað verði í veggjklæðning að utanverðu/innanverðu sem og panill undir þakkanti opnaður, sjá nánar kafla hér að ofan. Samhliða því verði borðaklæðning þaks skoðuð að innanverðu eins og kemur fram hér að ofanverðu, undir „Innanhúss“.

Út frá þessari skoðun er hægt að taka frekari ákvörðun miðað við ástand burðarviða og klæðninga (borðaklæðningu í þaki eða krossviðs í veggjum), þ.e.a.s hvort að nóg sé að loftflæði verði opnað við útbrún þakkanst og loftun aukin fyrir hvert sperru bil í þaki eða hvort skynsamlegast sé að endurnýja þakið með krosslektun sökum þess hve þakið er flókið.

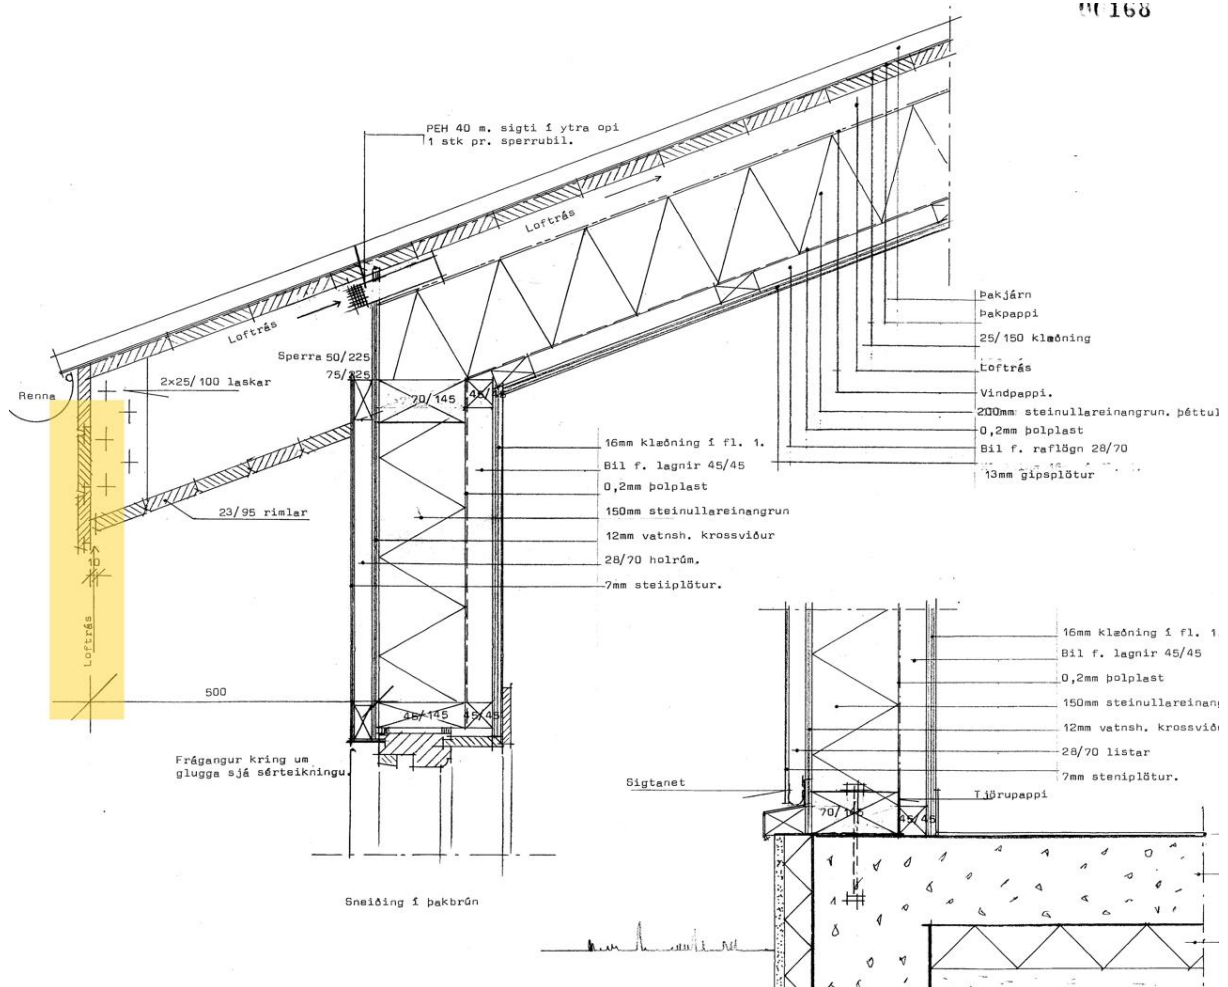
Einnig skal þess getið að miðað við þá loftun sem kemur fram á sniði arkitekts á mynd 11, þar sem segir að það eigi að vera 1 stk. af PEH 40 mm loftunarröri með sigti í ytra opi í hverrt sperrubíl, þá er loftunin ekki nægjanleg miðað við byggingarreglugerð frá 1996, þar sem að stærð útloftunarraufa ættu að vera 500-1500 mm² á hvern m² þaks, eða núverandi byggingarreglugerð sem segir til um að það þurfi að vera minnst 1000 mm² fyrir hvern m² þakflatar.

Þess ber einnig að geta að ósamræmis er að finna í sniðum arkitekts fyrir bygginguna, annars vegar á mynd 11 þar sem kemur fram að sperrur séu 50x225 mm eða 75x225 mm, með 200 mm steinullareinangrun og þá 25 mm loftbil, en á mynd 13 er rætt um 175 mm þéttull sem einangrun, en stærðir á sperrum eða loftbili kemur ekki fram.

MYND 11 Leikskólinn Hlaðhamrar, loftun á að eiga sér stað í gegnum 10 mm rauf við útbrún þakkants.

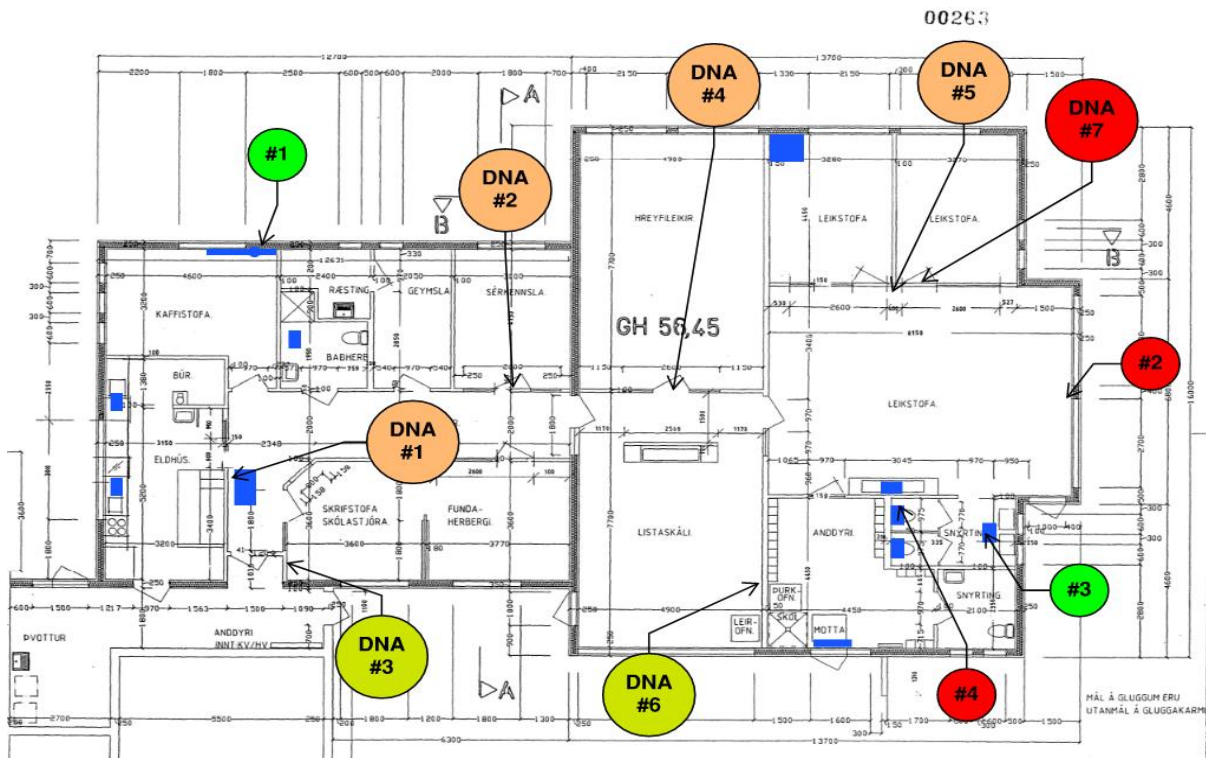
Húsnæðið var skoðað sjónrænt og farið með rakamæli á alla áhættustaði. Tekin voru 7 DNA sýni víðs vegar um húsið og fjögur byggingasýni voru tekin úr gólfi þar sem talið var líkur á örveruvexti þar sem hækkaður raki mældist.

MYND 16 Staðsetning raka og rakaummerkja sem sáust í nýrri byggingu Leikskólans Hlaðhamra. Einnig er sést hvar DNA og byggingasýni voru tekin. Blátt er raki eða rakaummerki í gólfi og hringur tákna sýni úr eða af vegg
